按照《中华人民共和国水土保持法》、《〈中华人民共和国水土保持法〉实施条例》和水利部第 16 号令《开发建设项目水土保持设施验收管理办法》、水利部 187 号文《关于规范生产建设项目水土保持监测工作的意见》和水利部办水保[2015]247 号文《水利部办公厅关于贯彻落实国发[2015]58 号文件进一步做好水土保持行政审批工作的通知》等法律、法规和文件的规定，广西广运实业投资有限责任公司于 2020 年 3 月委托广西伟辉生态工程咨询有限公司开展本项目的水土保持监测工作。通过查阅水土保持方案报告书、施工组织设计、施工技术总结、监理报告和相关图片等资料，并结合现场调查推算本项目工程建设扰动土地面积、水土流失情况及水土保持工程建设等情况，开展水土保持效果监测。我公司经认真分析研究，于 2021 年 11 月编制完成《广汇·名都项目验收水土保持监测总结报告》。

广汇·名都项目验收水土保持监测特性表

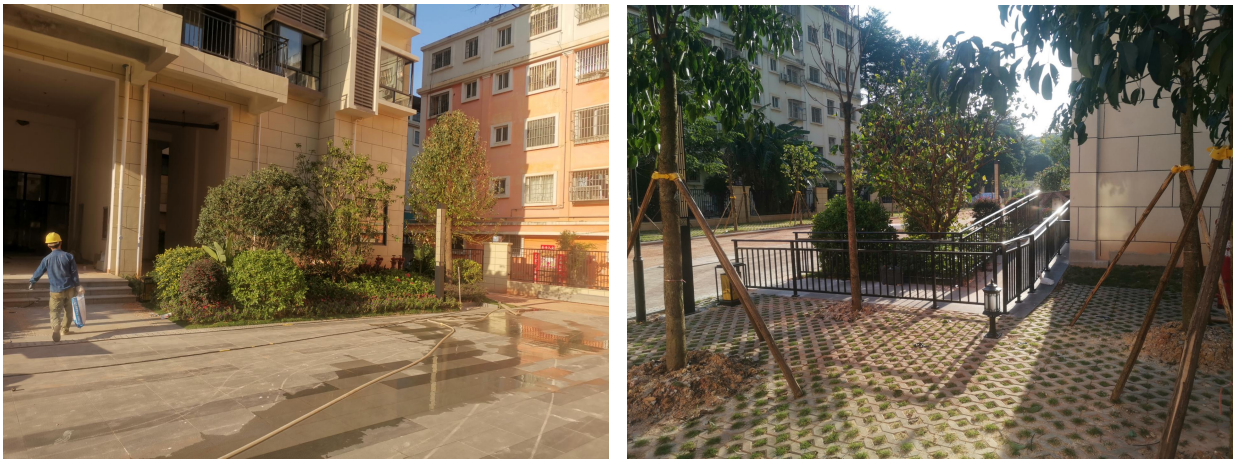
主体工程区已有综合绿化措施

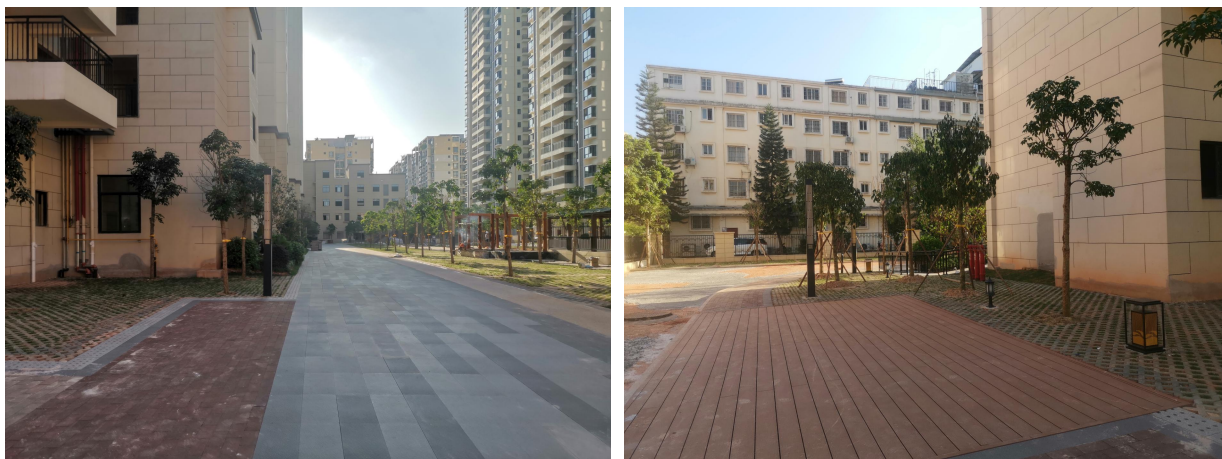
主体工程区已有综合绿化、透水铺装措施

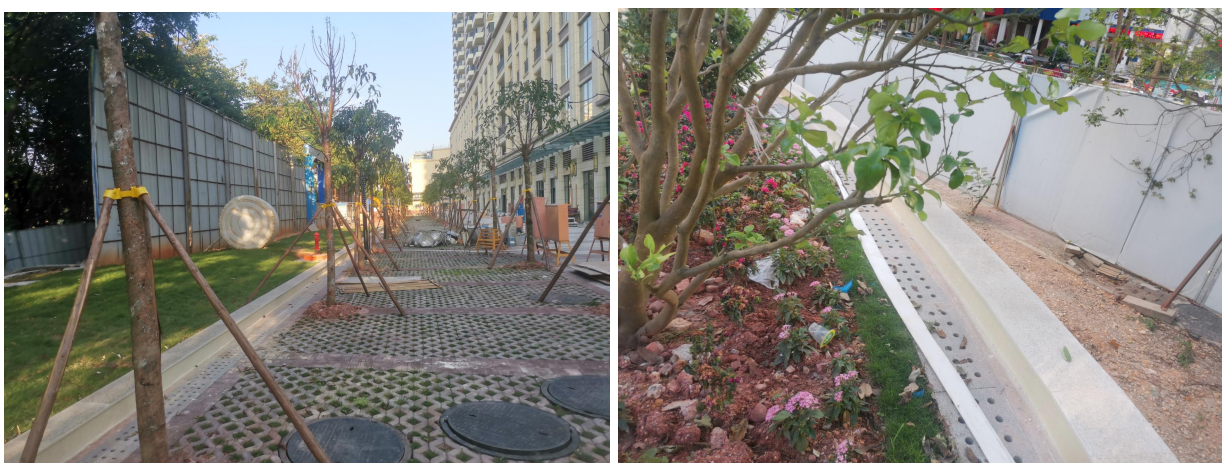
主体工程区已有综合绿化、盖板排水沟措施

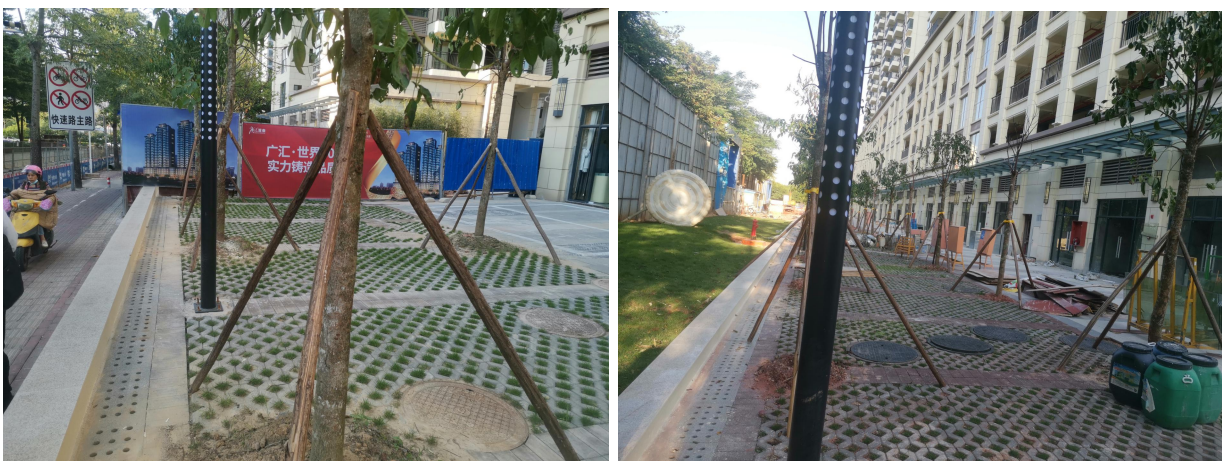
主体工程区已有综合绿化、盖板排水沟措施

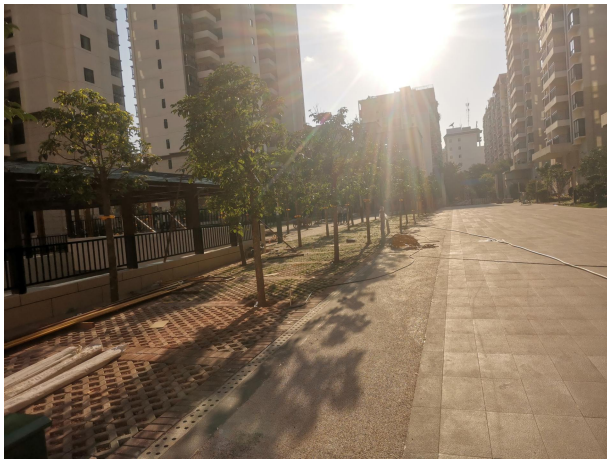
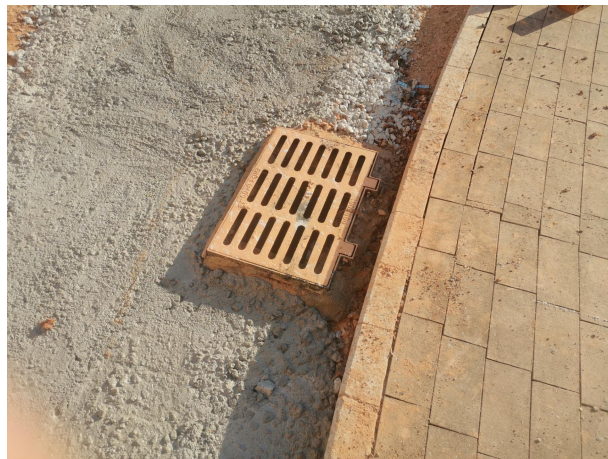
主体工程区已有综合绿化、盖板排水沟、雨水工程措施

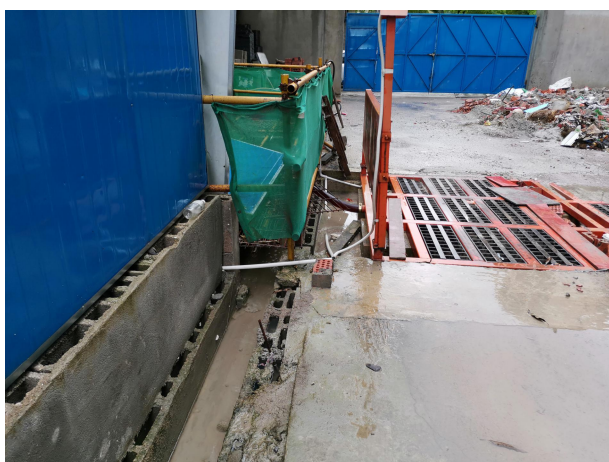
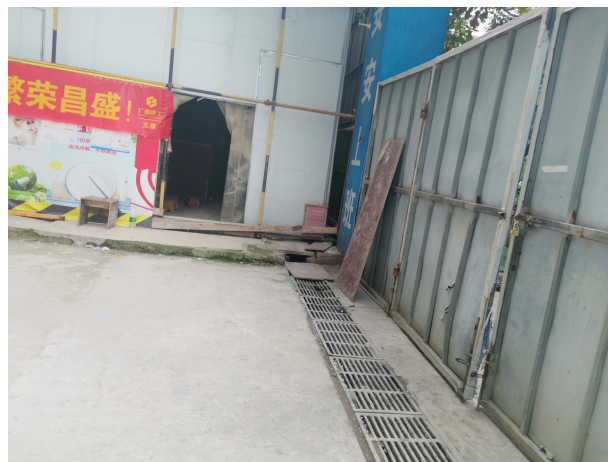
主体工程区已有临时排水沟及沉沙池措施（根据项目进度已撤销）

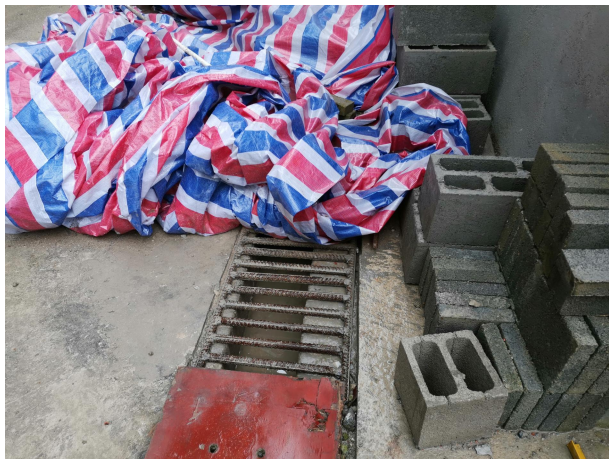
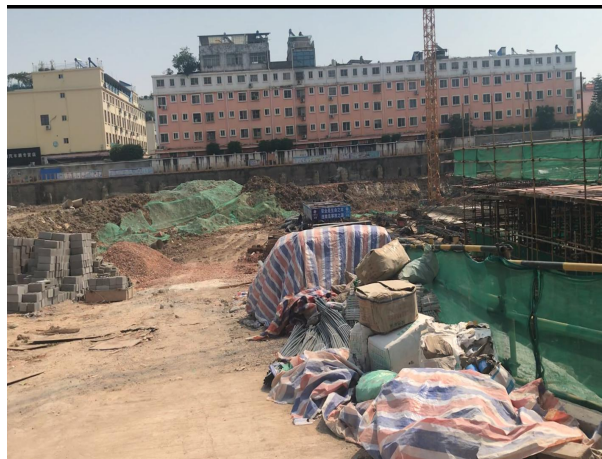
主体工程区已有临时排水沟、临时覆盖措施（根据项目进度已撤销）

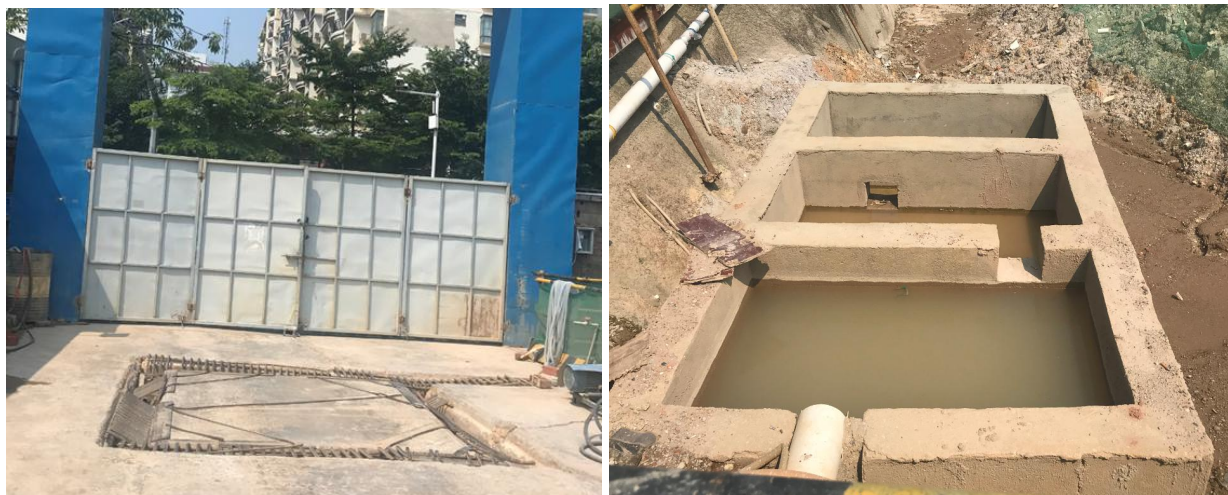
主体工程区已有洗车池及沉沙池措施（根据项目进度已撤销）

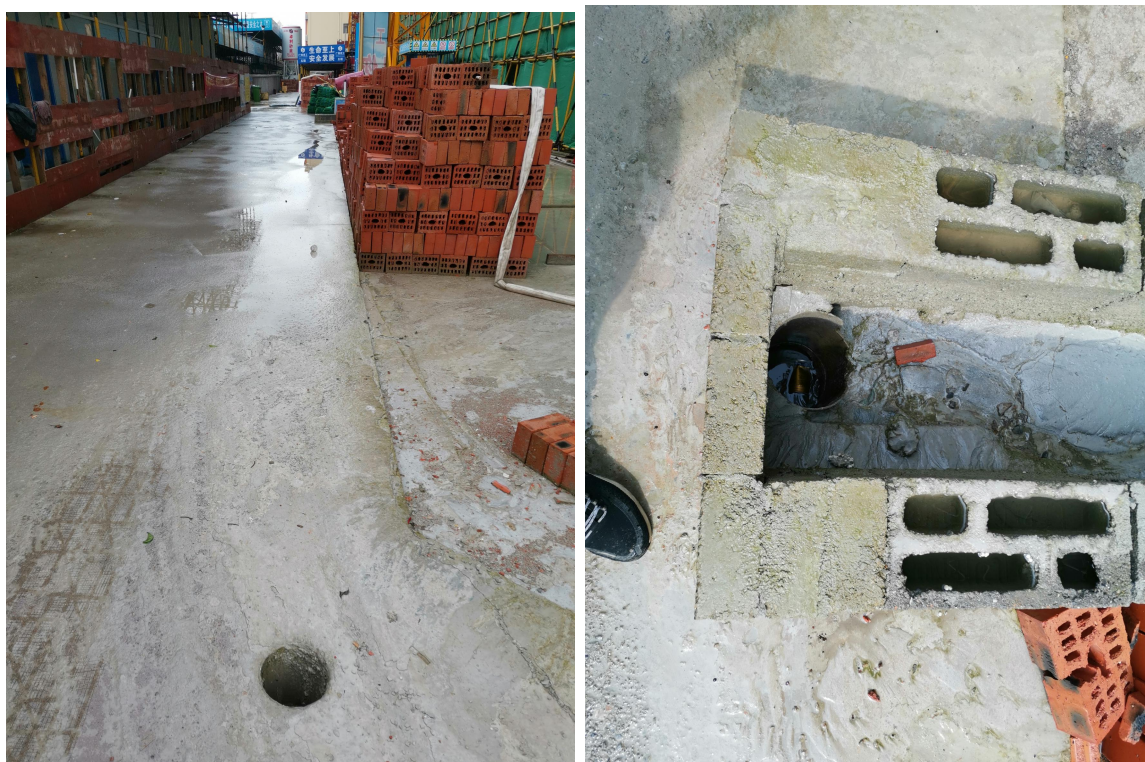
主体工程区已有埋地排水管入水口（根据项目进度已撤销）

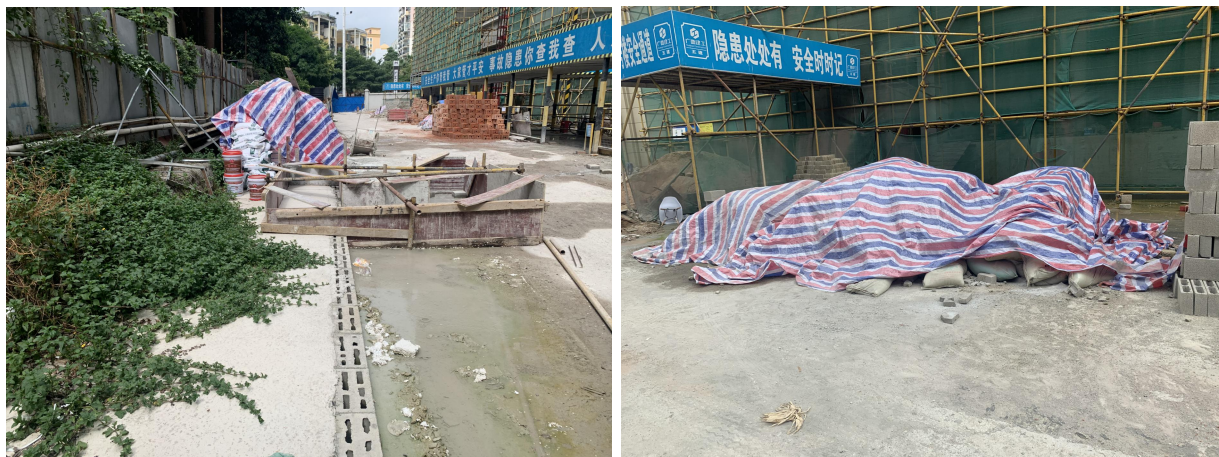
施工生产区彩条布覆盖措施（根据项目进度已撤销）

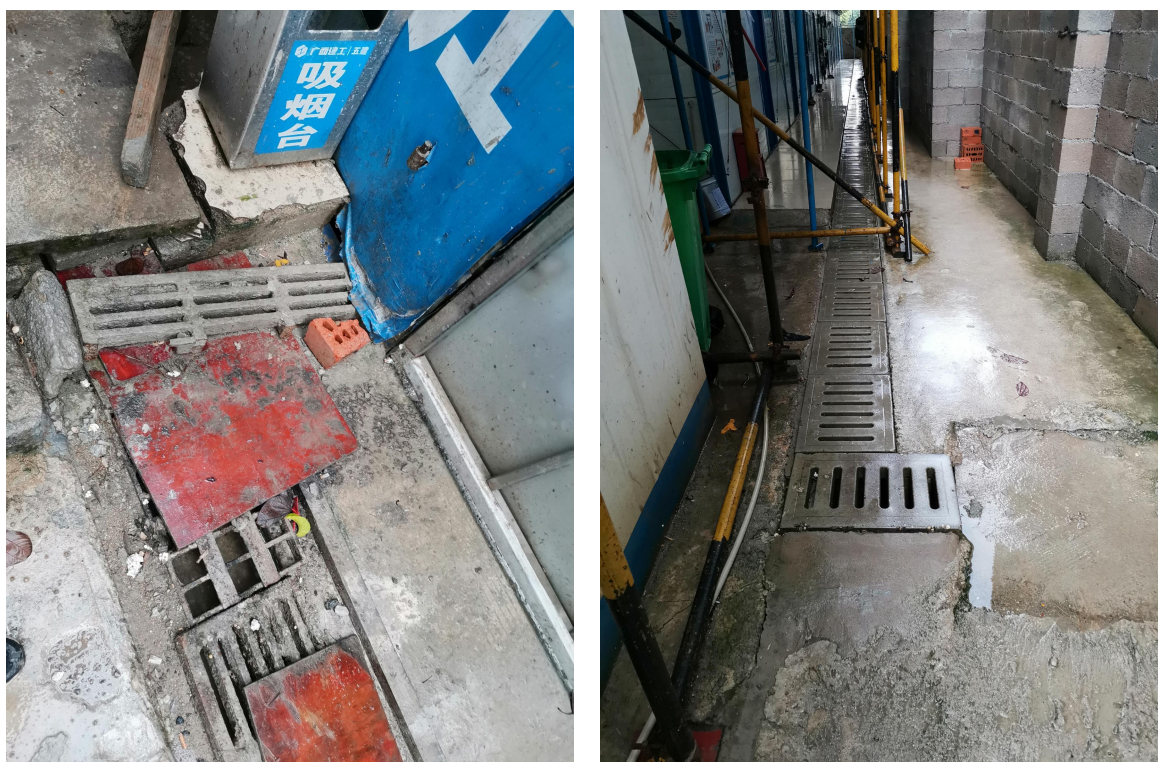
施工生活区临时排水沟及沉沙池措施（根据项目进度已撤销）
